**INFORME TÉCNICO.
VERIFICACIÓN DE VIVIENDA AFECTADA POR LOS TRABAJOS DE
MEJORAMIENTO DE LA CALLE JULIO ANDRADE DE LA CIUDAD DE
BOLIVAR.**

Fecha: 25 de Abril del 2017

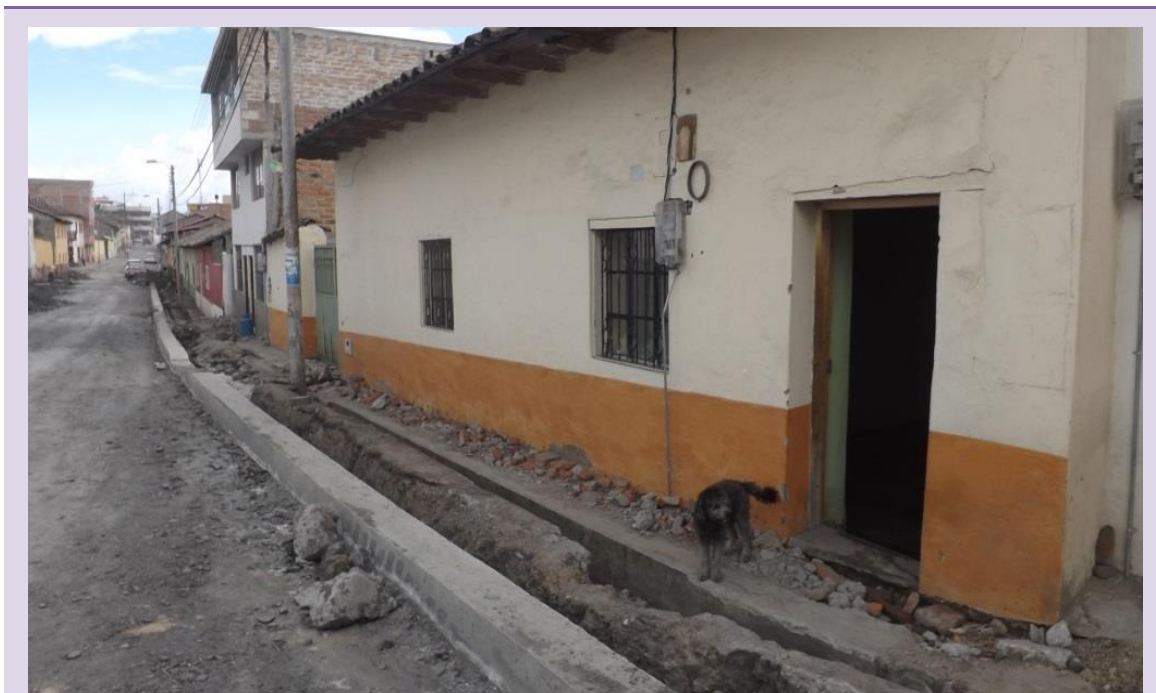
Casa afectada en la calle Julio Andrade de la ciudad de Bolívar

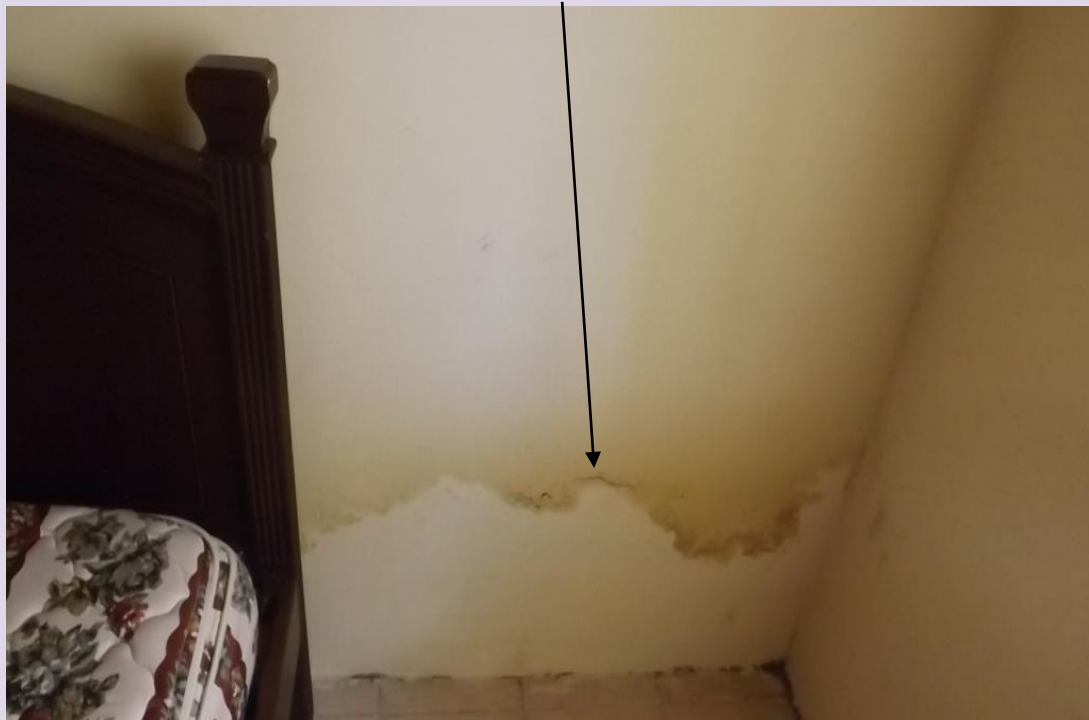
En la inspección se verificó que la vivienda actualmente presenta condiciones de humedad en sus paredes por efecto de la filtración de las aguas lluvias por los cimientos fruto de la remoción de la vereda frente al inmueble.

Verificación del problema (presencia de humedad en las paredes de la casa)

- De existir la disponibilidad de recursos económicos, la municipalidad deberá ver la posibilidad de contribuir con materiales de construcción para realizar el mejoramiento de la vivienda, como una manera de compensación por los daños ocasionados.
- La Dirección de Obras Públicas debe designar a un Funcionario para que realice una inspección a la vivienda afectada y determine que materiales se necesita para ejecutar los trabajos de mejoramiento.
- El Municipio de ser posible, debe apoyar con Personal Municipal para que realicen los trabajos de mejoramiento de la vivienda afectada.

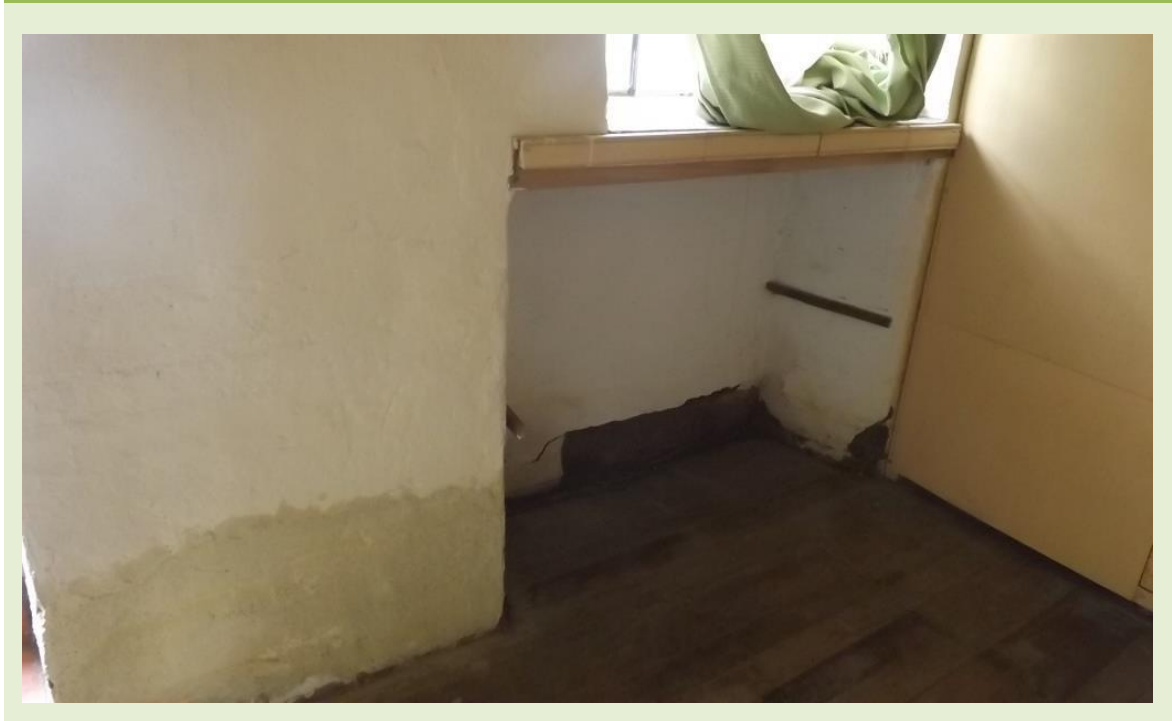
El piso base sobre el que descansa el piso de madera en uno de los cuartos, presenta alto nivel de humedad y la madera está en mal estado.

Piso de madera en uno de los cuartos, presenta alto nivel de humedad, y la madera está en mal estado.

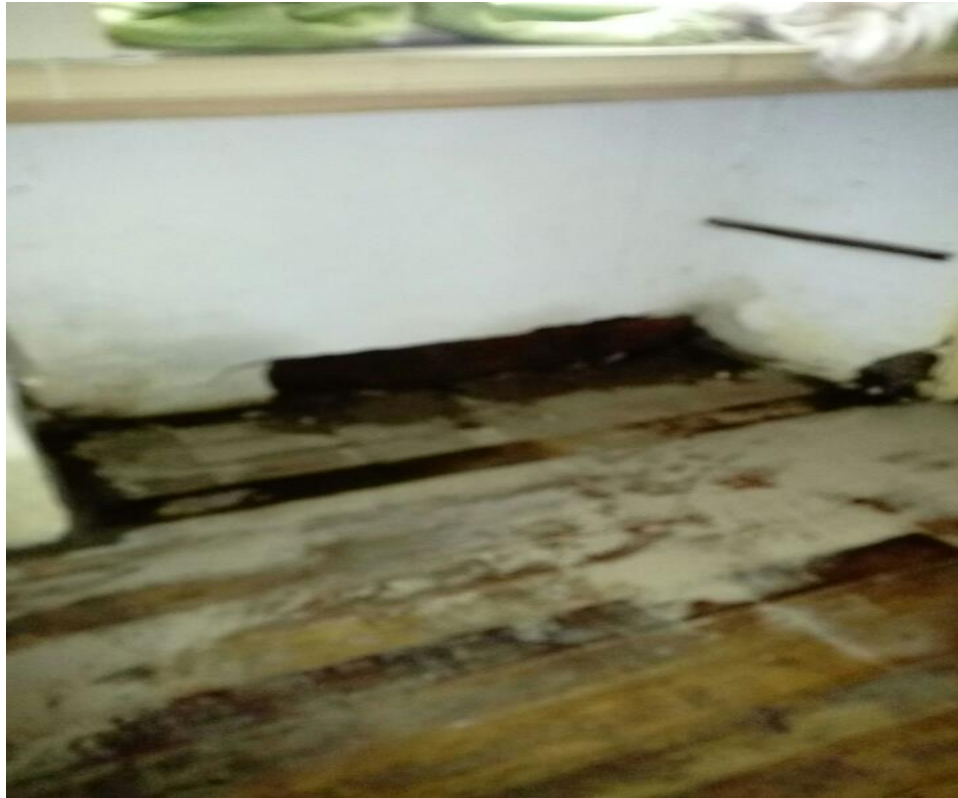
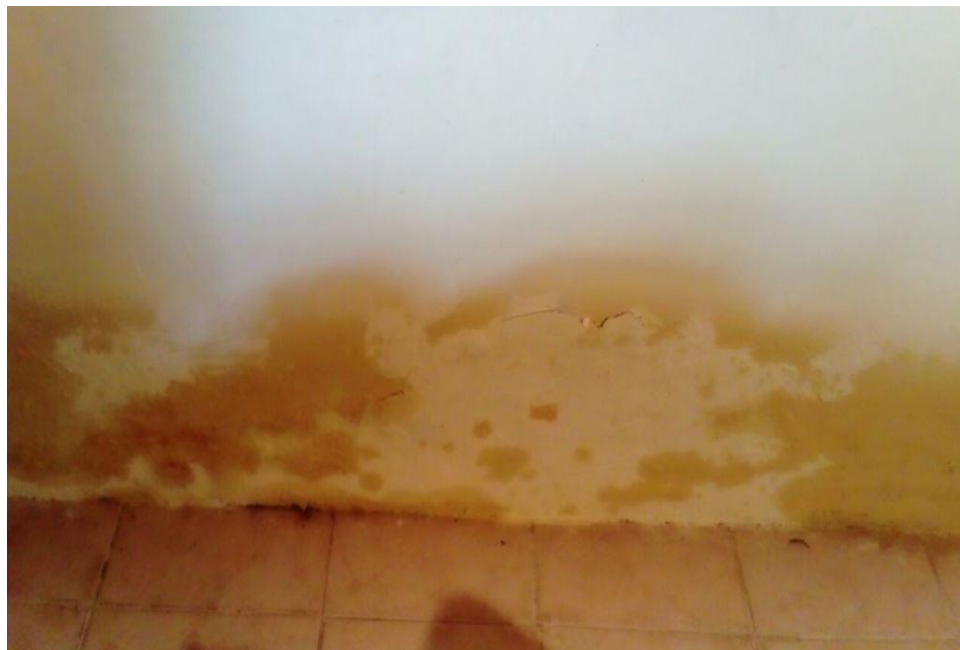
Fotos tomadas por la Sra. Rosa Inés Tapia (inquilina de la vivienda)

En la inspección realizada se verificó que la vivienda presenta daños en su estructura, por el alto nivel de humedad principalmente en las paredes, y en el piso de madera de uno de los cuartos.
