El motivo del presente tiene la finalidad de poner en su conocimiento el Informe de la inspección realizada a la vivienda Nro.8-12 ubicada en la calle Julio Andrade y Martín Puntal esquina, de la ciudad de Bolívar de propiedad de la Familia Luna Quelal.

**INFORME TÉCNICO.
VERIFICACIÓN DE VIVIENDA AFECTADA POR LOS TRABAJOS DE
MEJORAMIENTO DE LA CALLE JULIO ANDRADE DE LA CIUDAD DE
BOLÍVAR.**

Fecha: 25 de Abril del 2017

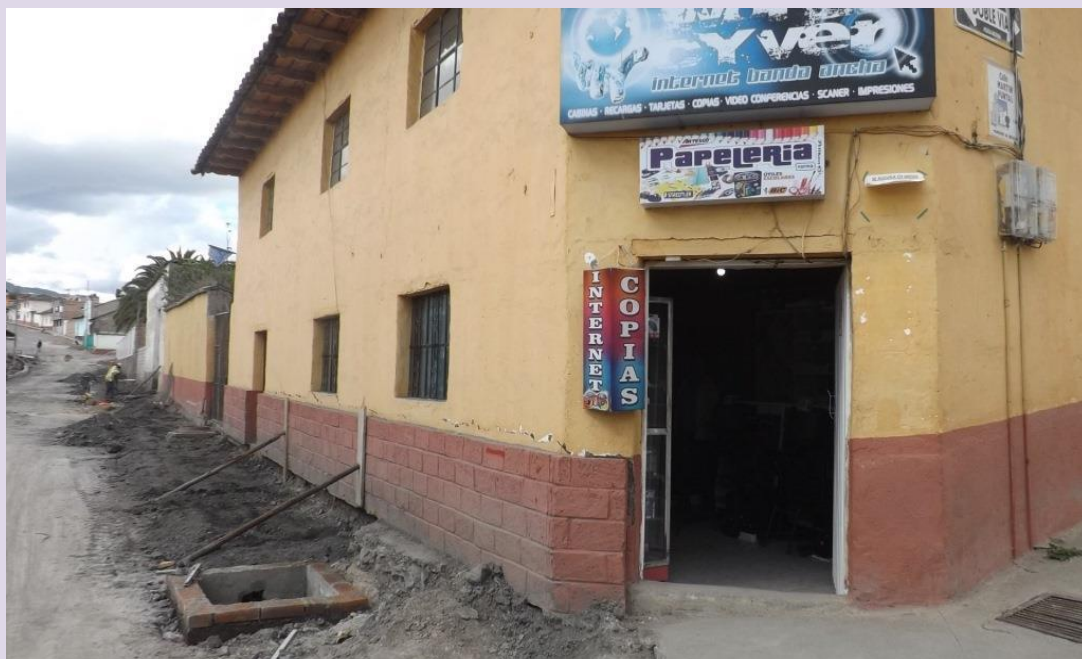
Casa afectada en la calle Julio Andrade de la ciudad de Bolívar

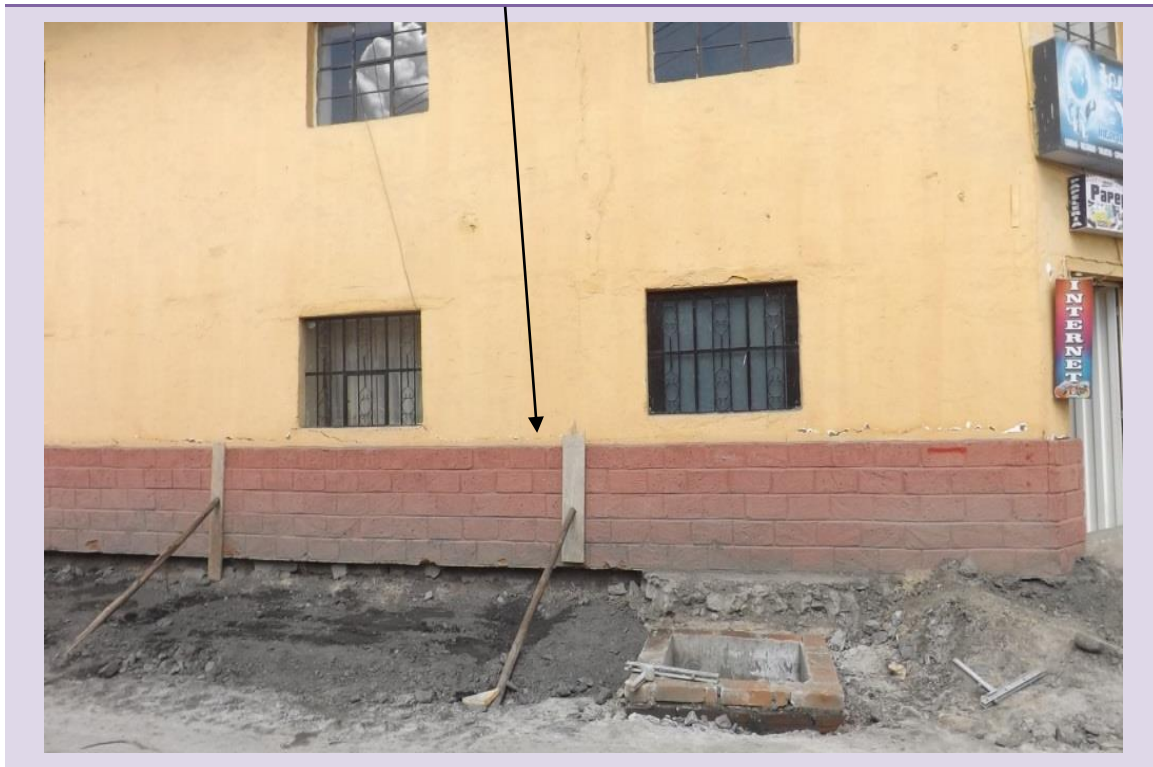
En la inspección se verificó que existe una afectación a la vivienda, ya que cuando se ejecutaron los trabajo de remoción de la vereda con maquinaria, se despegó el ladrillo que conforma el sócalo.

Verificación del problema (Daños en el sócalo)

En la inspección realizada se verificó que la vivienda presenta daños en su estructura, ya que el sócalo de ladrillo está despegado de la pared y próximo a desplomarse.

- De existir la disponibilidad de recursos económicos, la municipalidad deberá ver la posibilidad de contribuir con la reconstrucción del sócalo, como una manera de compensación por los daños ocasionados.
- La Dirección de Obras Públicas debe designar a un Funcionario para que realice una inspección a la vivienda afectada y determine que materiales se necesita para ejecutar los trabajos.
- El Municipio de ser posible, debe apoyar con Personal Municipal para que realicen los trabajos de reconstrucción del sócalo afectado.

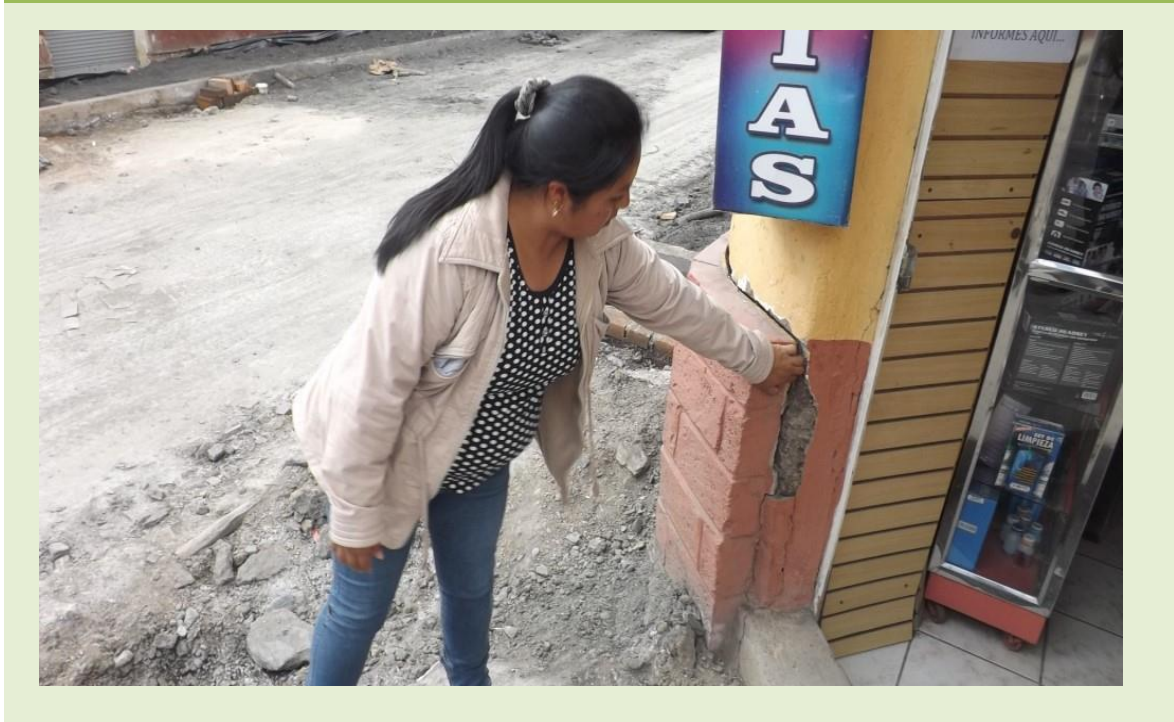
Verificación de daños

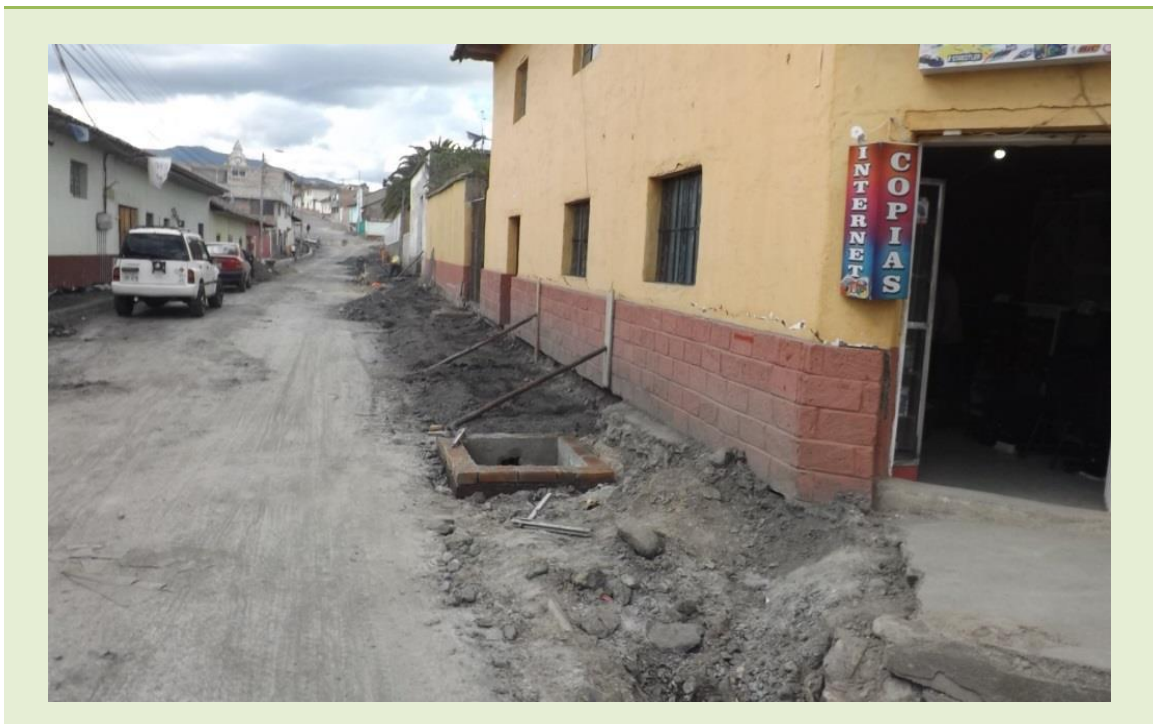
Los propietarios de la vivienda, han colocado puntales de madera, para realizar el sostenimiento del sócalo afectado, pero éste ya está despegado de la pared.

Sostenimiento del socalo con puntales de madera
