OFICIO N° 022 UGRSC-GADMCB  
Bolívar, 17 de Agosto del 2017

**INFORME TÉCNICO.  
VERIFICACIÓN DEL ESTADO ACTUAL DE LA VIVIENDA DEL SEÑOR  
VICENTE POZO UBICADA EN LA CIUDAD DE BOLIVAR.**

El Sr. Vicente Pozo informa a la Municipalidad que su vivienda ubicada en la calle Sucre Nro. 3-41 y Atahualpa en la ciudad de Bolívar, presenta daños en su estructura lo que le ha ocasionado una preocupación ya que la vivienda se está volviendo en un lugar con riesgo de que se produzca algún accidente; por lo que solicita la respectiva inspección para verificar los daños.

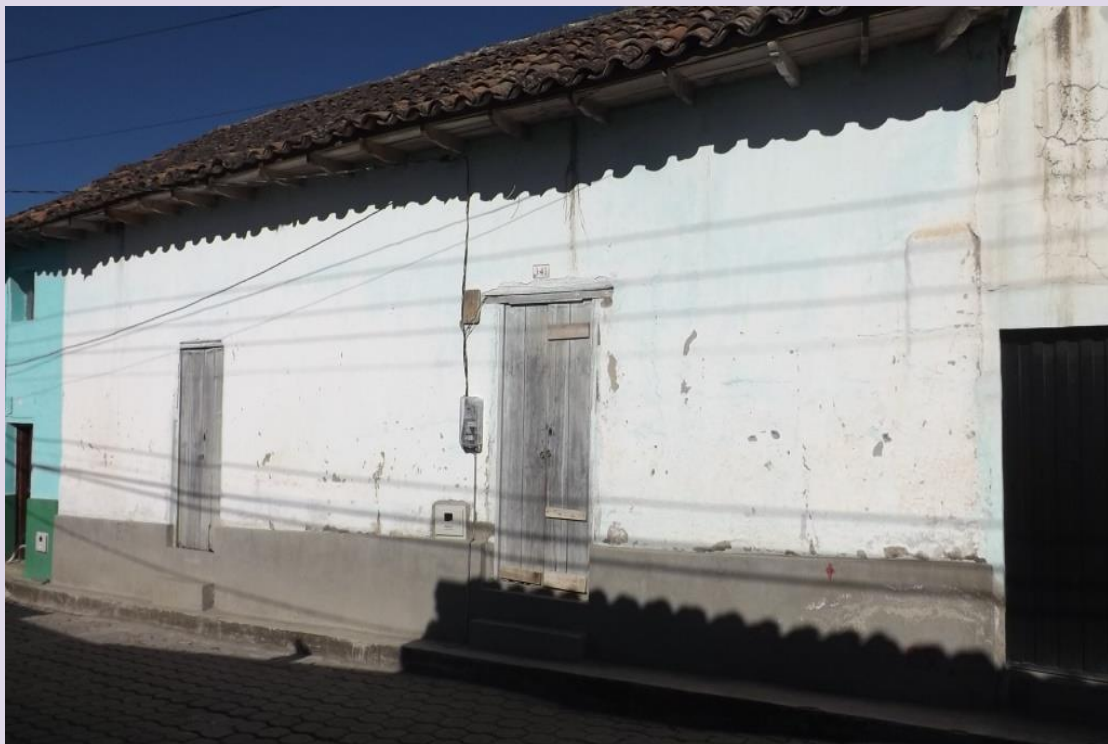
*Casa habitada por el sr. Vicente Pozo en la ciudad de Bolívar*

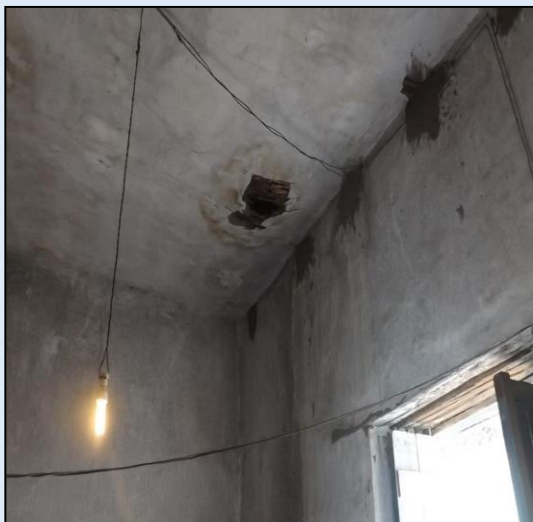
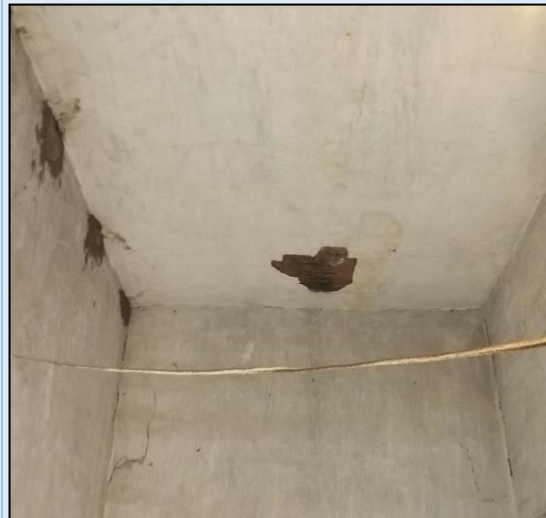
En la inspección se verificó que el tumbado conformado por lodo y carrizo, se está desprendiendo

#### *Cuartos afectados por la presencia de humedad.*

- De existir la disponibilidad de recursos económicos, la municipalidad deberá ver la posibilidad de contribuir con materiales de construcción para realizar el mejoramiento de la vivienda.
- La Dirección de Obras Públicas debe designar a un Funcionario para que realice una inspección a la vivienda afectada y determine que materiales se necesita para ejecutar los trabajos de mejoramiento.

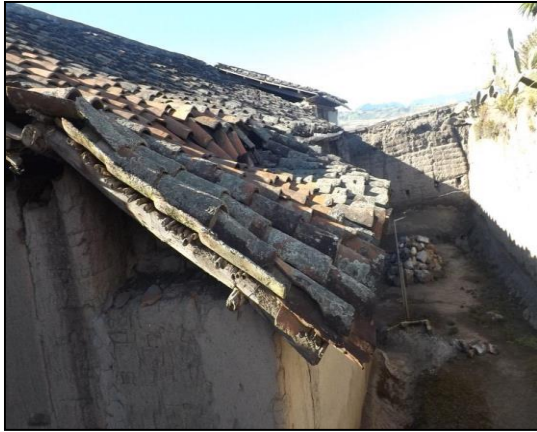
El techo de la casa que es de teja, en algunos puntos se está hundiendo, ya que las vigas de madera que lo sostienen están en mal estado.

**Techo de teja en mal estado**

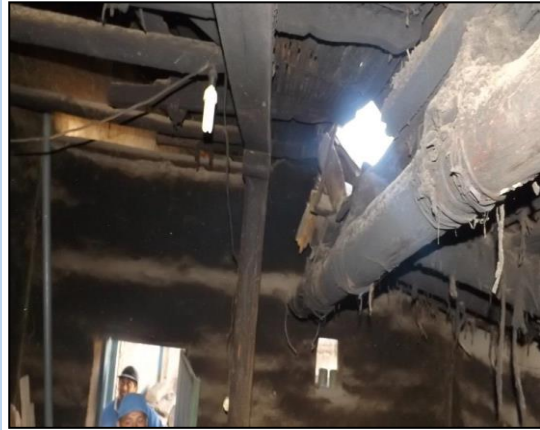
**Vigas de madera en mal estado**

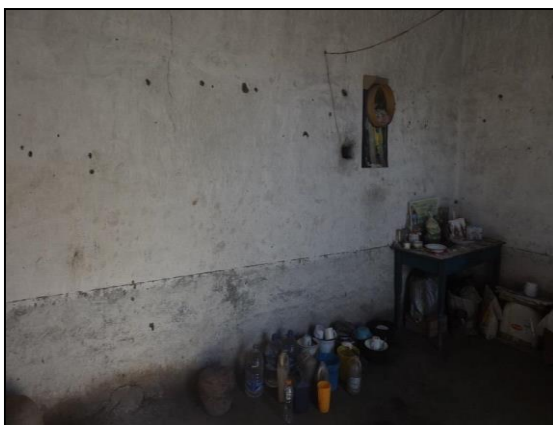
Las paredes de la vivienda que son de tapia, también presentan desprendimientos y cuarteamientos.

**Desprendimientos en las paredes**

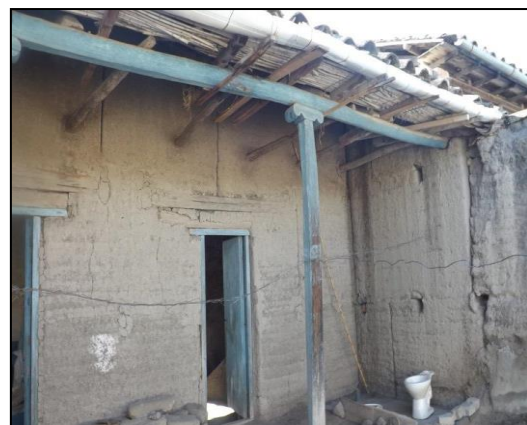
**Paredes cuarteadas**
