**INFORME TÉCNICO.  
VERIFICACIÓN DEL ESTADO ACTUAL DE UNA VIVIENDA UBICADA EN  
LA COMUNIDAD EL MOTILÓN DEL CANTÓN BOLIVAR.**

**Fecha:** 10 de Abril del 2017.

**Antecedentes.**

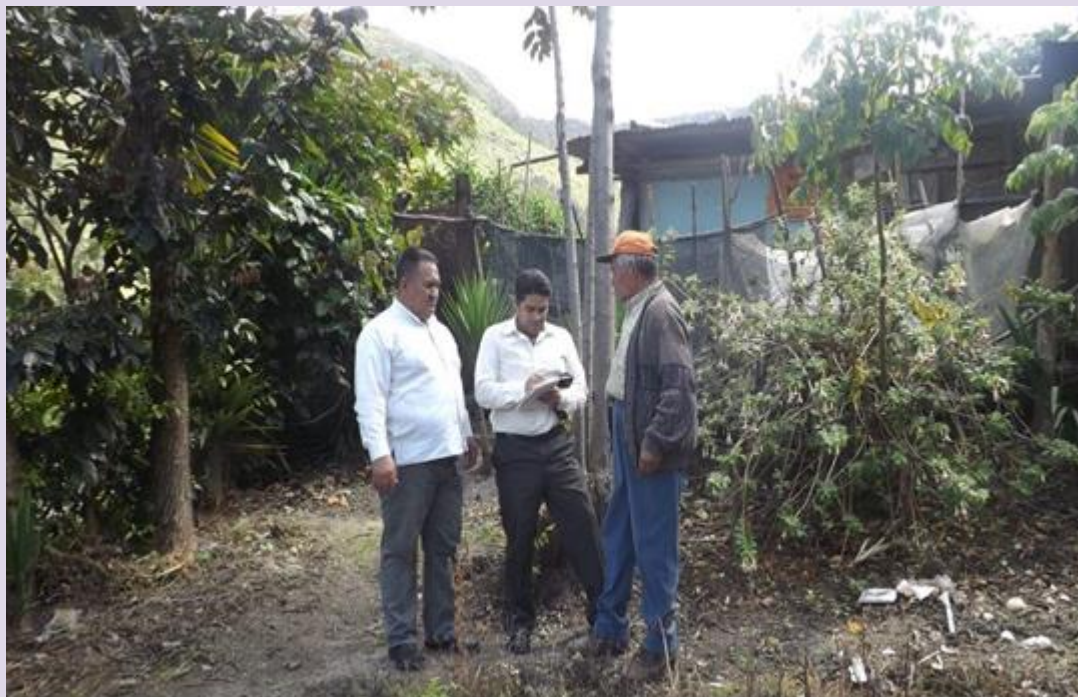
***Casa afectada por las fuertes lluvias en la Cabecera parroquial de San Vicente de Pusir***

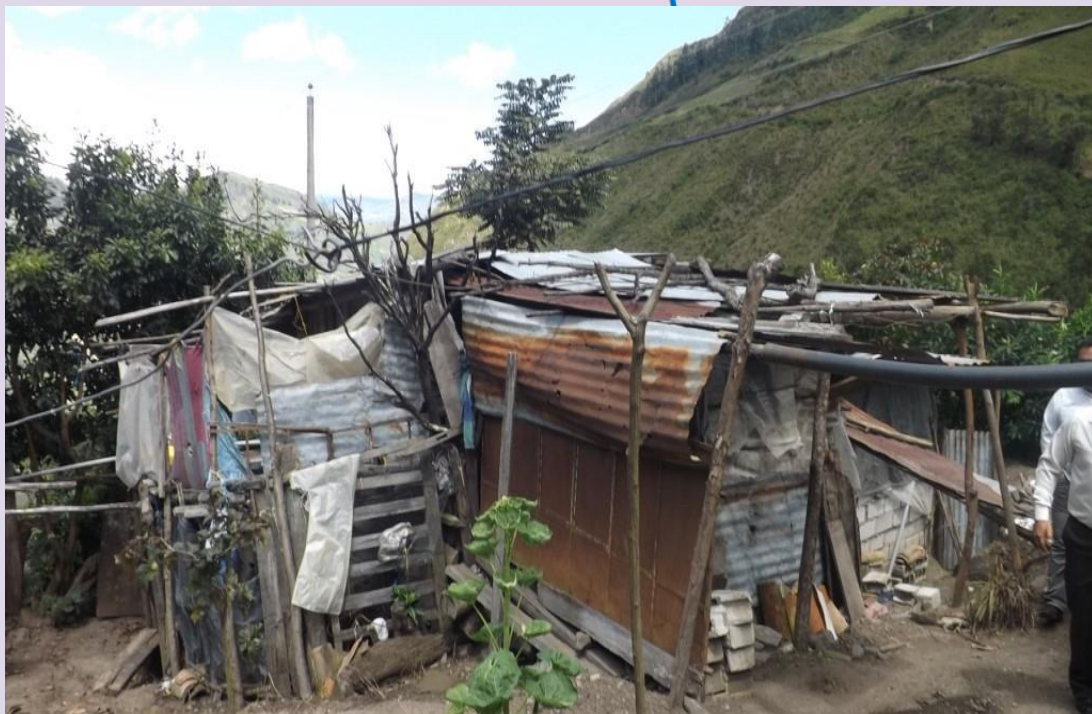
En la inspección se verificó que esta vivienda se encuentra en muy malas condiciones, la cubierta de la vivienda está compuesta por zinc y eternit viejos, las vigas de madera están podridas.

### *Vivienda en mal estado*

En general la vivienda, no cumple con las condiciones para poderla habitar, por lo que la persona que la habita corre un riesgo a su salud y a su integridad física, más aún con las constantes lluvias que han venido presentándose en el lugar que podría ocasionar la caída de toda la vivienda.

- Gestionar ante el MIESS, para que realicen una inspección sobre la situación socio-económica del morador, para que puedan brindar toda la ayuda necesaria.
- Analizar la situación legal del terreno donde se encuentra ubicado la vivienda, para ver la posibilidad de invertir o no recursos como municipalidad para el mejoramiento de la misma.

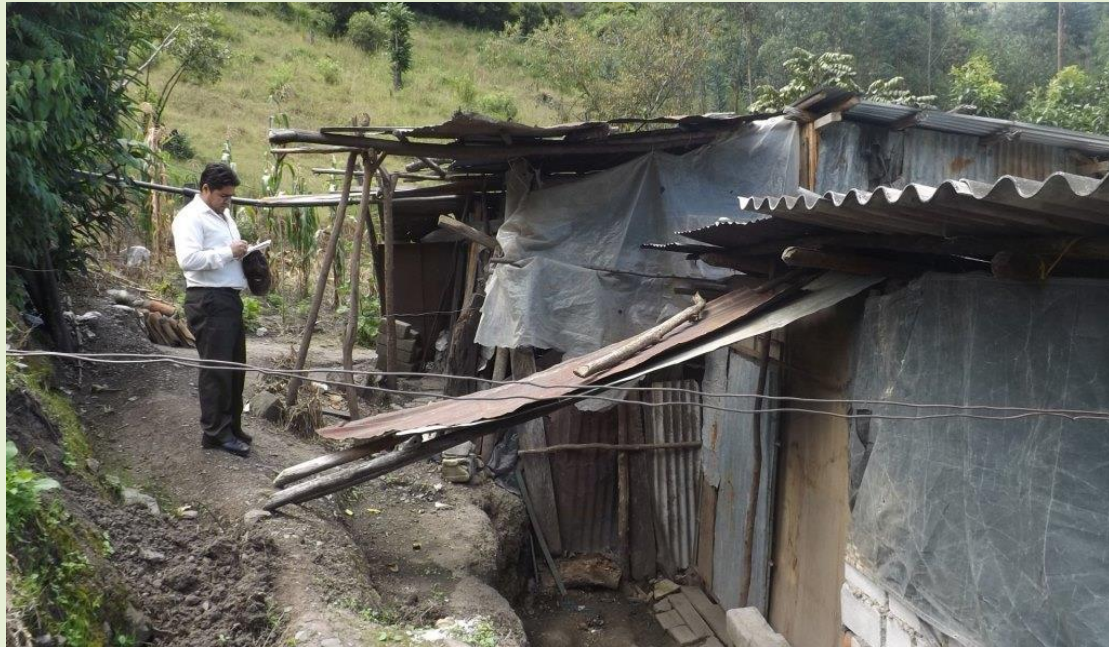
Las paredes de la vivienda están conformadas por un poco de bloque, cobijas, madera vieja y plásticos, el piso es de tierra.

### Infraestructura precaria de las paredes

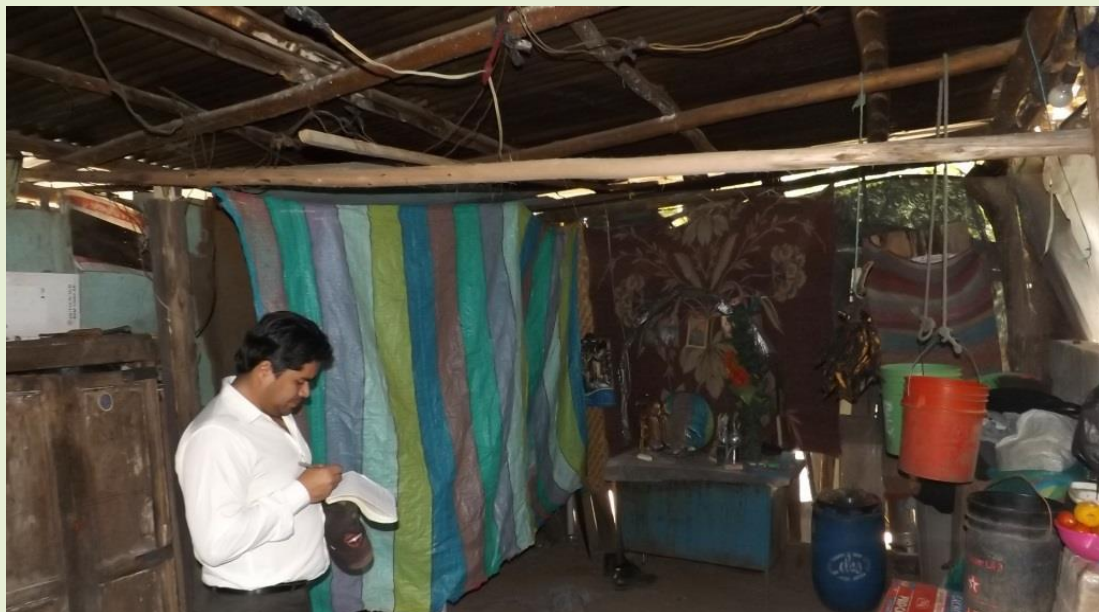
Paredes conformadas con cobijas y plásticos.
